# Autohilfe Zürisee AG

## FAHRZEUG-VERMESSUNGS-PROTOKOLL

PORSCHE, 2011, CAYENNE [92A] Luftfederung

### Ergebnisse der Achsvermessung

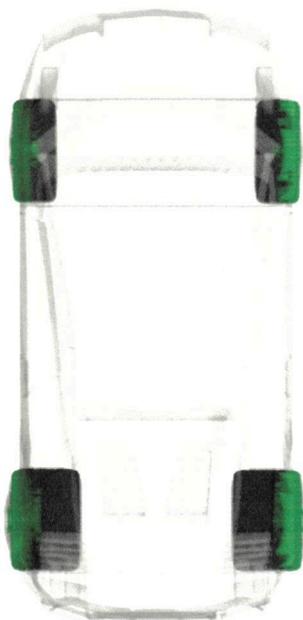
Vorne Gesamtspur

**0°10'**

vorne links

Sturz

**-0°23'**

Spur

**0°04'**

vorne rechts

**-0°20'**

**0°06'**

hinten links

**-1°34'**

hinten rechts

**-1°31'**

**0°07'**

Hinten Gesamtspur

**0°17'**

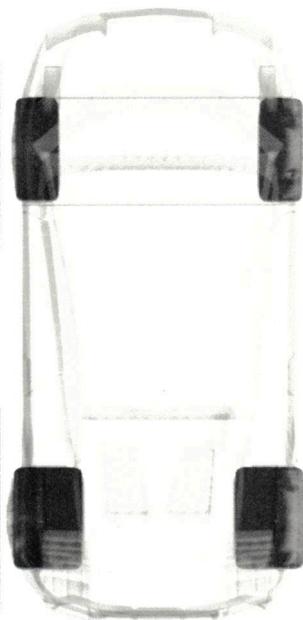
### Fahrzeugdimensionen

Diagonal

Vorne Spurbreite

vorne links

Reifendurchmesser

**724mm**

Links Radstand

hinten links

**722mm**

vorne rechts

**716mm**

Rechts Radstand

hinten rechts

**719mm**

Hinten Spurbreite
